Çemtaş Çelik Fabrikasında Kalıntı Kontrolü

Berkay Şahin¹, İsmail İrfan Ayhan¹, Mehmet Akpınar¹,
Naci Sevinç²

¹Çemtaş Çelik Makina Sanayi, ²Atılım University - Türkiye

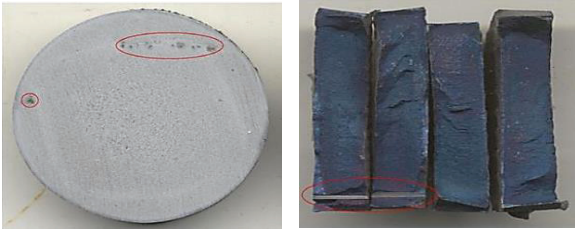
Şekil 1. Makro dağlama ve mavi kırılma örnekleri

Uygulanan testler ile bulunan hatalar kırmızı daire içinde gösterilmektedir. Şekil 1'de hataların sürekli döküm esnasında çeliğin homojenliğini sağlamak için uygulanan manyetik karıştırma sonucu oluşan beyaz bandın üzerinde bulunduğu görülmektedir.

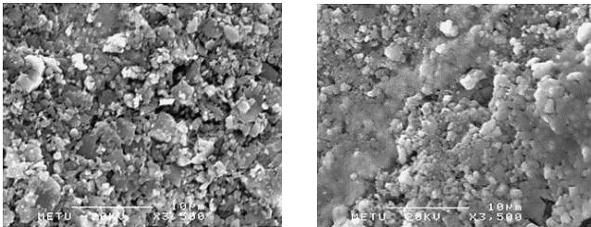
Şekil 2. Hatalı kısmın 3500 büyütmede SEM görüntüsü

Şekil 2'de küme halinde görülen beyaz alanlar oksit, koyu alanlar ise çelik matrisidir. Çelikteki oksijen miktarını azaltmak için en önemli süreç deoksidasyon sürecidir ancak bu işlem aynı zamanda çelikteki kalıntıların da oluşmaya başladığı işlemdir.^[3] Şekil 2'de

görülen oksitlerin reoksidasyon veya deoksidasyon sırasında oluştuğu, sonrasında ise yüzdürülerek uzaklaştırılabilmek için yeterli zamanı bulamayıp çelik içerisinde hapsoldüğü tahmin edilmektedir.

Bu sonuçlar kümelerin yaklaşık 80-90% Al₂O₃, 10-15% CaO ve 3-5% MgO içeren alümina ağırlıklı oksitler olduğunu göstermektedir.

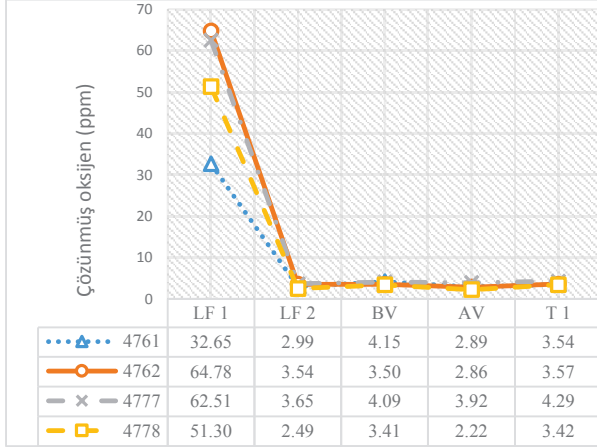
Şekil 3. Vakum öncesinde ve sonrasında değişik aşamalarda yapılan çözülmüş oksijen ölçümleri

Şekil 3'te LF1 olarak gösterilen ölçümler pota ocağında oksijen gidericilerin eklenmesinden 2-3 dakika sonra yapılmıştır. Ölçümlerin sonucunda karşılaşılan çözülmüş oksijen seviyesinin oksijen giderici olarak alüminyum eklenmesine rağmen oldukça yüksek olduğu görülmüştür. Bununla beraber, eklenen alüminyum miktarının yetersiz olmasından dolayı pota ocağındaki deoksidasyonun tamamlanmadığı sonucuna varılmıştır.

Yüksek miktarda bulunan bu çözülmüş oksijen miktarının kalıntı oluşumuna sebep olarak tahribatsız test ünitelerinde hata olarak tespit edileceği düşünüldüğünden ÇEMTAŞ deoksidasyon pratiği üzerine odaklanılmasına karar verilmiştir.

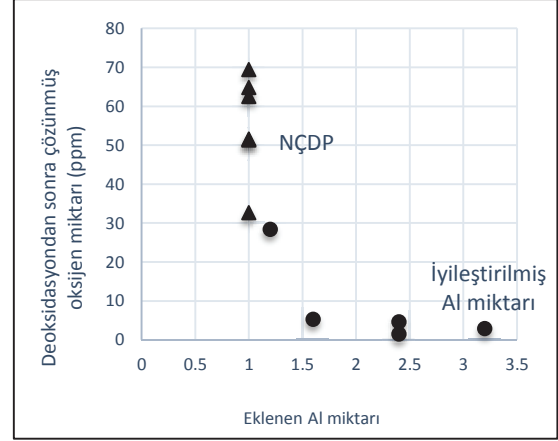
Şekil 4. NÇDP'nin katları olacak şekilde eklenen Al miktarları için ölçülen çözülmüş oksijen

Şekil 4'te üçgen (▲) ile gösterilen noktalar NÇDP ile alınan dökümleri yuvarlak (●) ile gösterilen noktalar ise artırılan alüminyum miktarı ile alınan dökümleri göstermektedir. Açıkça görüldüğü gibi çözülmüş oksijen değerlerini istenilen seviyeye indirebilmek için eklenen alüminyum miktarı NÇDP'nin en az 1.6 katına çıkarılmalıdır. Buna ek olarak, aynı miktarda alüminyum eklenen dökümlerdeki çözülmüş oksijen miktarının değişkenliği eklenen alüminyumun verimliliğinin değişken olmasından kaynaklandığı düşünülmektedir. Bu değişkenliğin önlenmesi ve verimin artırılması için, alüminyum külçelerinin devirme sırasında her seferinde rastgele farklı yerlere atılmaması, bunun yerine doğrudan çelik akışının altına atılması gerektiği belirlenmiştir.

- Pota ocağında ölçülen yüksek çözünmüş oksijen miktarlarının deoksidasyon pratiğindeki bazı yetersizliklerden kaynaklandığı anlaşılmıştır. Çözünmüş oksijen oranının azaltılması için normal ÇEMTAŞ deoksidasyon pratiğinde eklenen alüminyum miktarının 1,6 katına çıkarılması gerektiğine ve alüminyumun çeliğe devirme sırasında doğrudan akışa eklenmesine karar verilmiştir.
- Toplam oksijen oranının 10-15 dakika arasındaki vakum sürelerinde azaldığı ancak 15 dakika sonrasında arttığı görülmüştür. 9-15 dakika arasındaki vakum işleminin hidrojen miktarını azaltmada da yeterli olduğu görülmüştür.

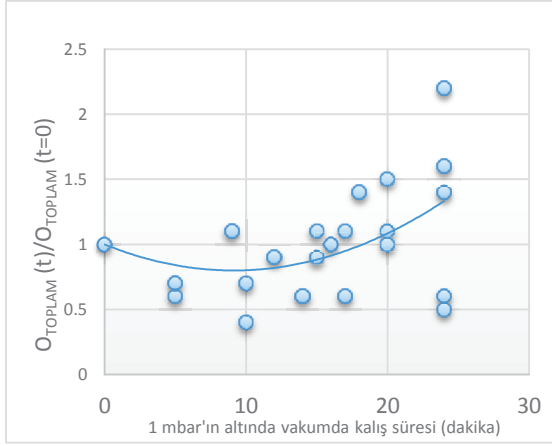
Şekil 5. Vakum süresine göre toplam oksijende miktarındaki değişim

Şekil 5'teki grafikten de görüldüğü gibi 10-15 dakika arası vakum işlemine tabi tutulan dökümlerde toplam oksijen oranında 50% oranında azalma varken 15 dakikadan fazla vakumlama işlemine tabi tutulan dökümler için $O(t=15) / O(t=0)$ oranı 1 den büyüktür. Bu veriler 15 dakikadan fazla yapılan vakum işleminde çeliğin reokside olduğunu göstergesidir. Bu sonuçlara dayanarak, ÇEMTAŞ üretim sürecinde ideal vakum süresinin 10-15 dakika arasında tutulması ve 15 dakika üzerinde vakum uygulanmaması gerektiğine karar verilmiştir.
